Empleo de Procesamiento Digital de Imágenes para la Determinación de las Causas de Fallas en el Acero al Carbono SAE 1018

Alonso Ernesto Solís Galindo, Juan Carlos González Islas y Ernesto Bolaños Rodríguez
Universidad Autónoma del Estado de Hidalgo (UAEH), Escuela Superior de Tizayuca (ESTi)
Tizayuca, Hidalgo, México, (+52) (771) 7172000 ext. 5700 y 5710
email: soliser@uaeh.edu.mx

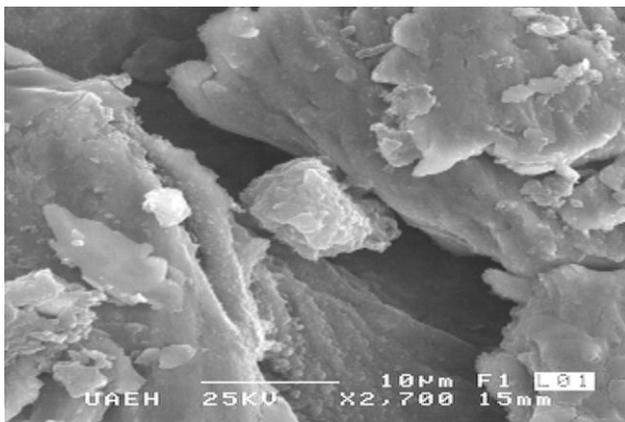
Las imágenes tomadas en probetas con daños en la superficie de las tuberías, Figura 1, Figura 2, Figura 3 fueron analizadas utilizando SEM para determinar la concentración de silicio presente en la composición del acero al carbono, material de construcción de las tuberías.

Figura 1. Microfotografías tomadas por SEM, en probetas al interior de las tuberías de acero al carbono SAE 1018 con daño.

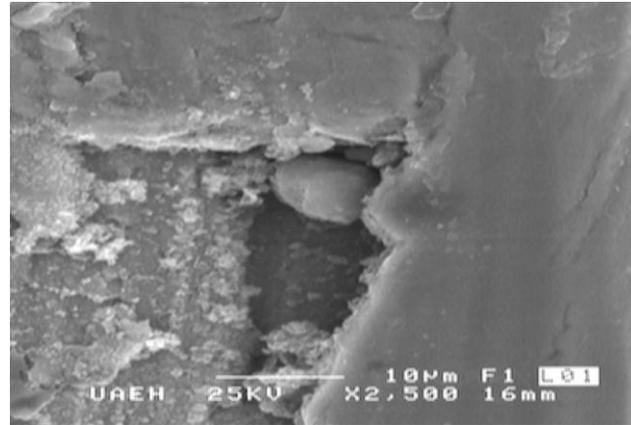
Figura 2. Microfotografías tomadas por SEM, en probetas al interior de las tuberías de acero al carbono SAE 1018 con daño.

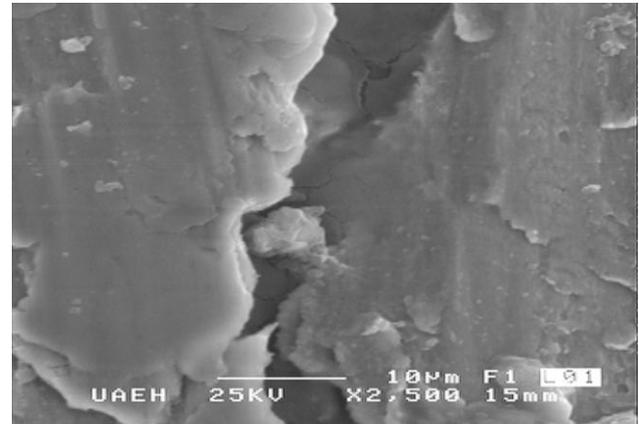
Figura 3. Microfotografías tomadas por SEM, en probetas al interior de las tuberías de acero al carbono SAE 1018 con daño.

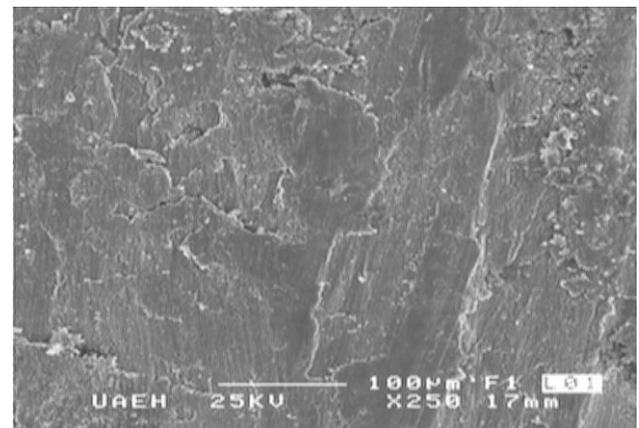
Figura 4. Microfotografías tomadas por SEM, en probetas al interior de las tuberías de acero al carbono SAE 1018 sin daño.

El análisis de las imágenes de la Figura 1, Figura 2 y Figura 3 de las probetas con fallas y las obtenidas en la muestra normal, representada en la Figura 4 fueron realizadas empleando el procesamiento digital de imágenes, con el procedimiento de umbralado para extraer (segmentar) las regiones claras que indican la presencia de silicio, con el propósito de cuantificar el porcentaje del área ocupada por este elemento químico, con respecto al área total de la muestra (Felipe-Riverón y Suárez-Hernández, 2008). Si la imagen no contiene señales de silicio, entonces el área segmentada podrá ser considerada igual a cero, como se muestra en la Figura 4.
